**AGGIORNAMENTO
DELLA COMPONENTE GEOLOGICA,
IDROGEOLOGICA E SISMICA
DEL PIANO DI GOVERNO
DEL TERRITORIO
AI SENSI DELLA L.R. 12/2005**

**COMMITTENTE:
COMUNE DI GANDOSSO**

A - RELAZIONE ILLUSTRATIVA DI AGGIORNAMENTO

Maggio 2024

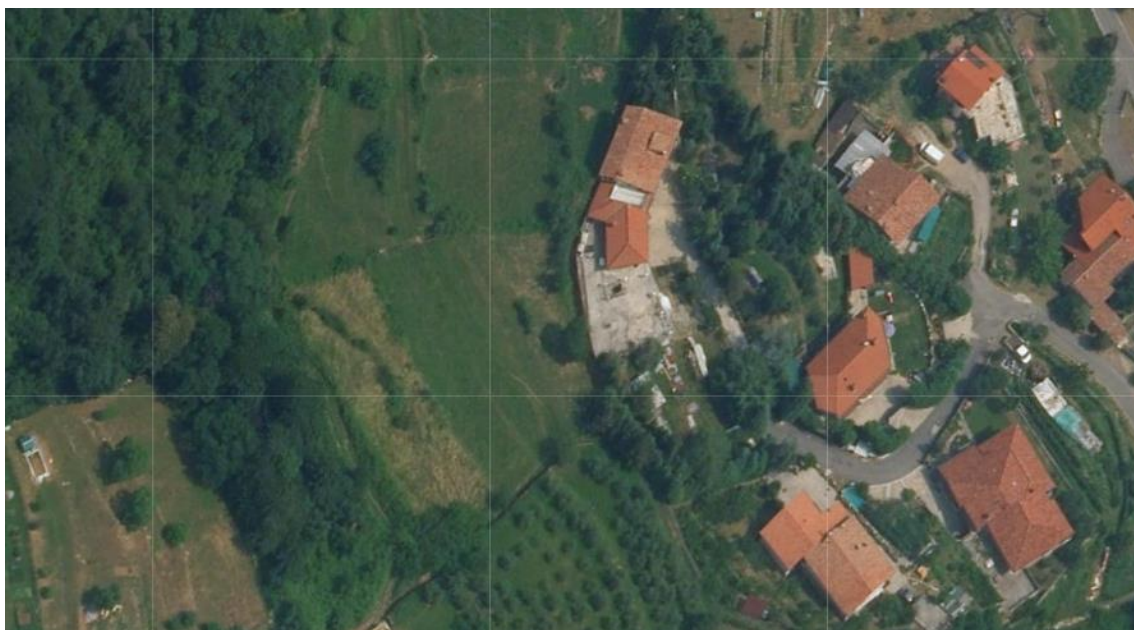
FIGURA 1 - ESEMPIO DI TRATTO DI CANALETTA ORMAI COMPLETAMENTE ABBANDONATO E INEFFICIENTE

1. ALLAGAMENTI DI ABITAZIONI A MONTE DELLA LOCALITÀ ROMAGNOLI. Sui pendii prativi tra Via Pertini e la località Romagnoli si sono verificati (anche in anni molto recenti) alcuni allagamenti delle mulattiere e di almeno un'abitazione. Dai sopralluoghi è emerso come il pendio sia caratterizzato dalla presenza di vecchie canalette metalliche, con lo scopo di raccogliere e regimare le acque di sgrondo. Tali canalette oggi interrotte e ammalorate, tanto da renderle completamente inefficienti.

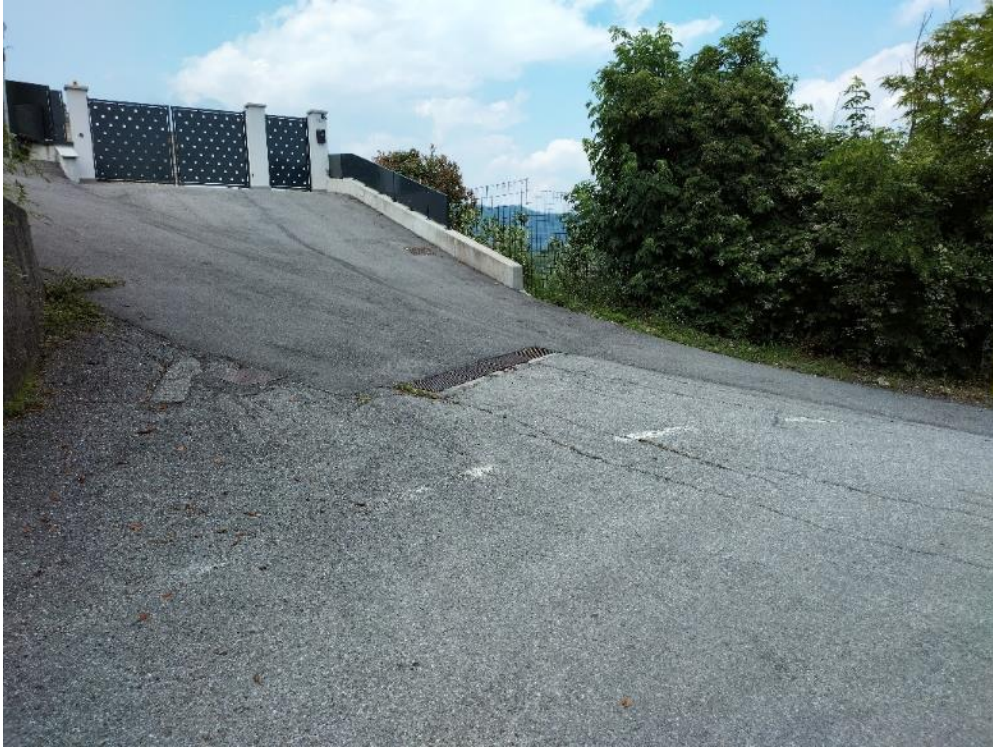
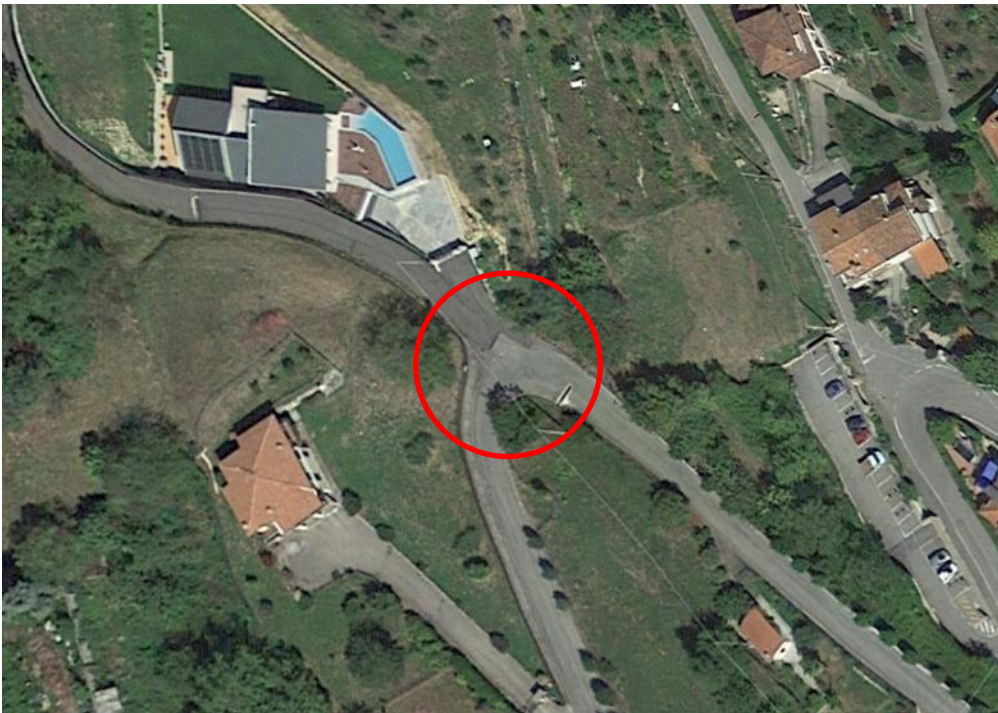
2. INSUFFICIENZA DELLA RETE DI RACCOLTA E SMALTIMENTO DELLE ACQUE METEORICHE TRA VIA CHIESA E VIA COLLI. La morfologia della Via Colli è tale da raccogliere una grande quantità di acque meteoriche, acque che non riescono ad essere efficacemente smaltite dalle attuali caditoie. Tale evento si è manifestato a più riprese, anche in anni molto recenti.

FIGURA 5 – TORNANTE DI VIA COLLI

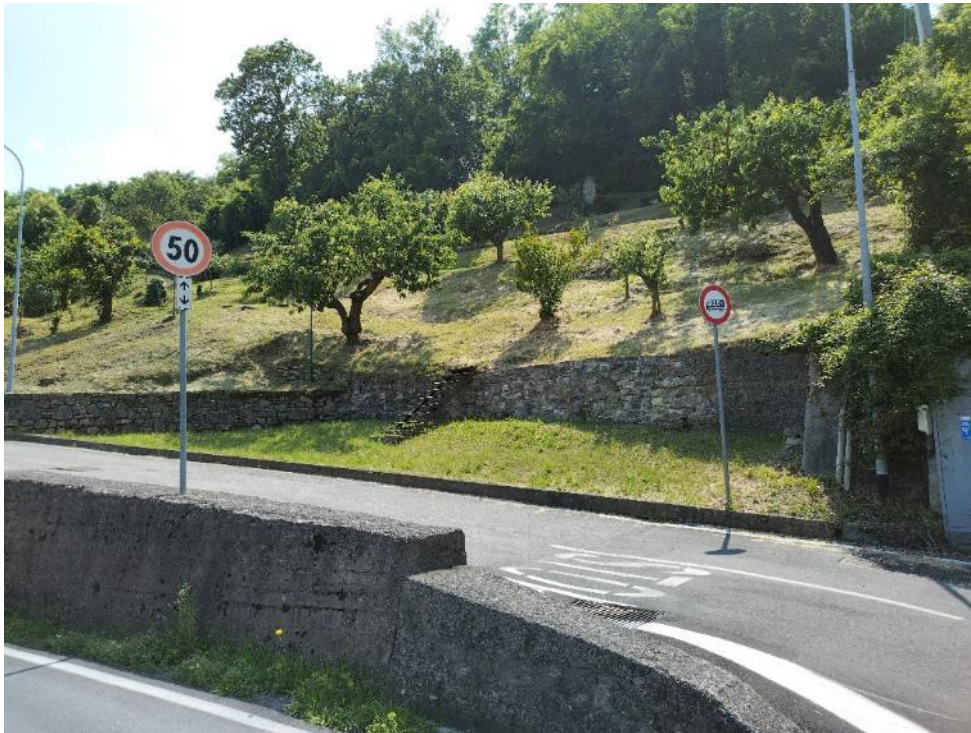
3. CRITICITÀ IDRAULICHE IN LOCALITÀ ZANOLI (civici 38/42). In questo punto si sono verificati drenaggi dal pendio verso la sede stradale, pur non essendo presente un corso d'acqua vero e proprio.

FIGURA 8 – RUSCELLAMENTI DAL PENDIO IN ZONA ZANOLI IN OCCASIONE DI EVENTO METEORICO IMPORTANTE

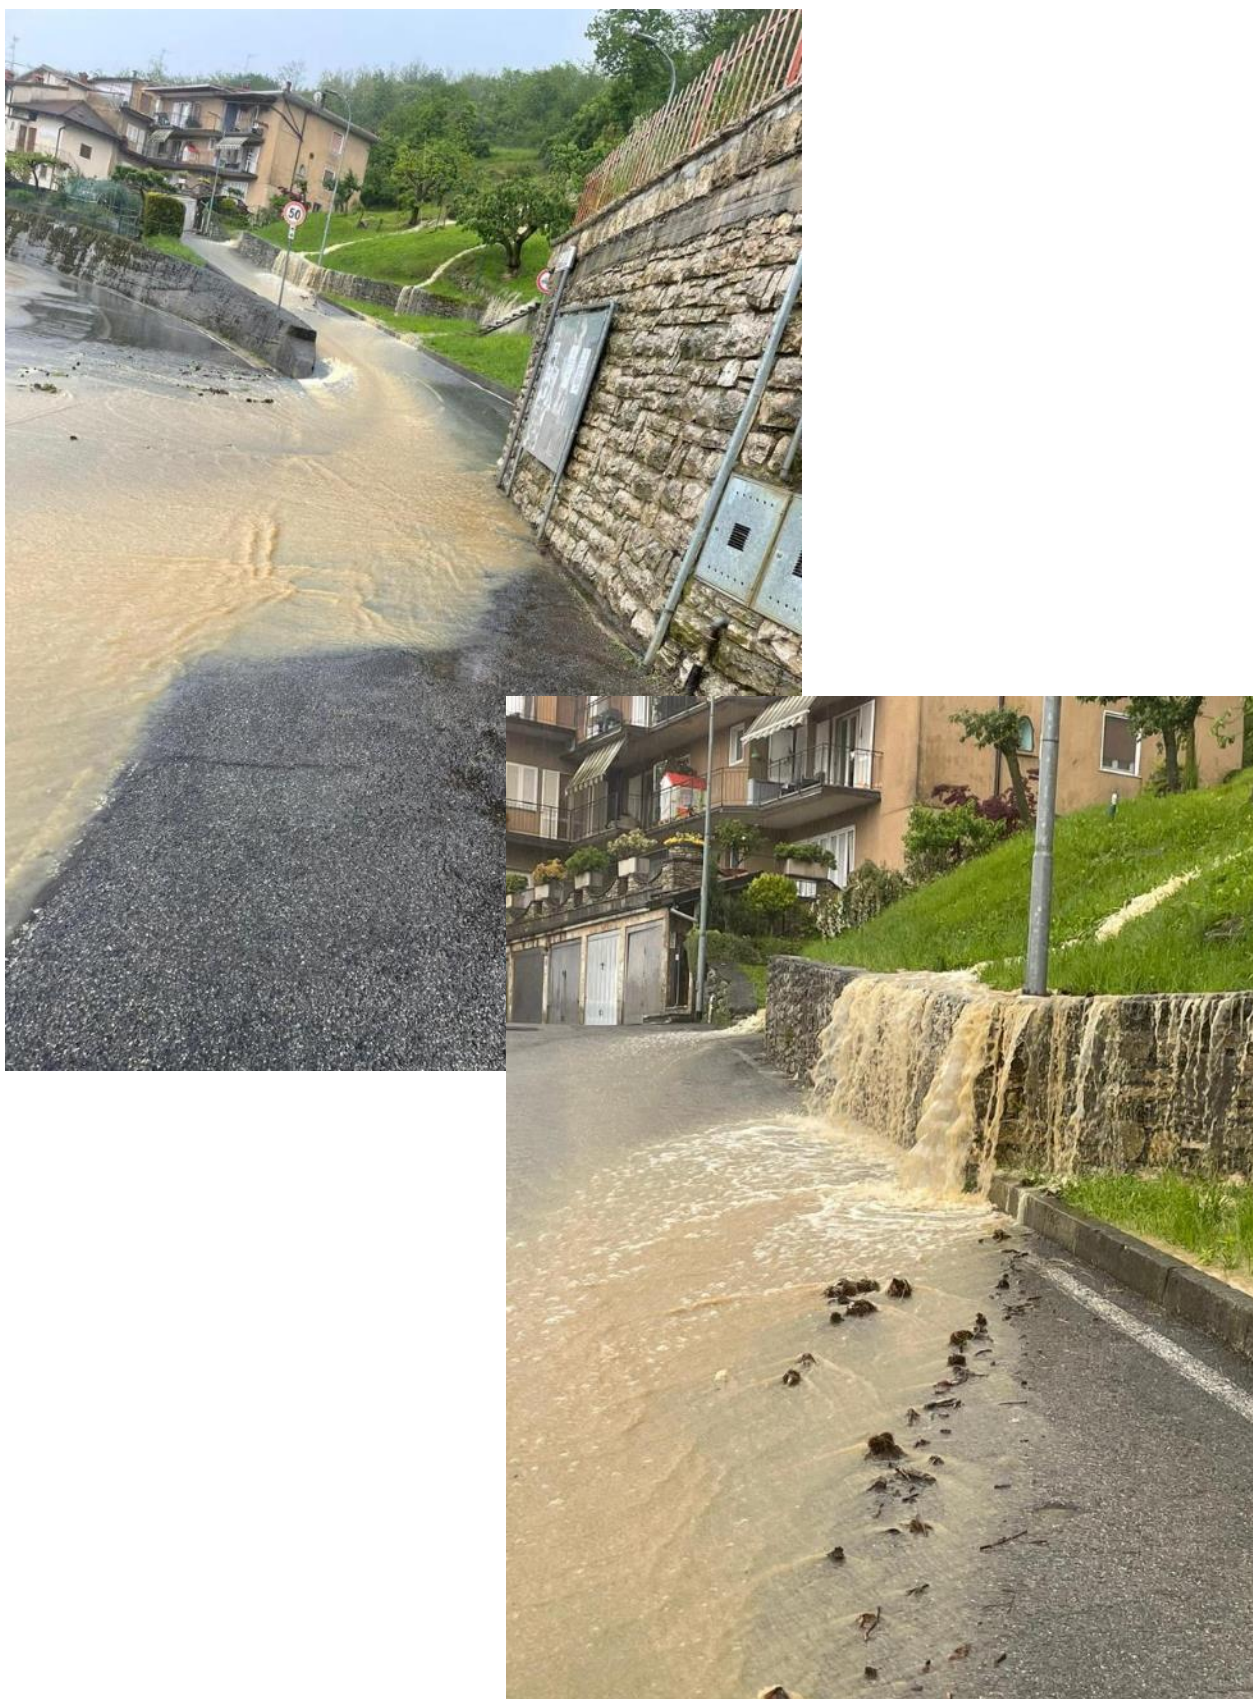
FIGURA 9 – RUSCELLAMENTI IN VIA ZANOLI (IMMAGINE TRATTA DA GRUPPO PUBBLICO FACEBOOK)

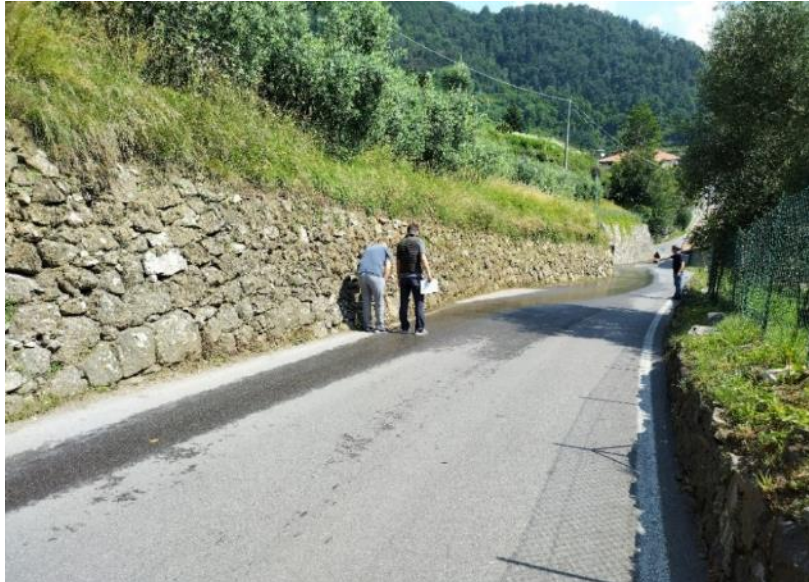
4. VENUTE D'ACQUA LUNGO LA SEDE STRADALE IN TRINCEA IN LOCALITÀ BOSSOLETTI. Lungo il tratto di strada provinciale in trincea a scendere verso il comparto basso di Gandosso, si verificano frequenti infiltrazioni e venute d'acqua che dal muro di contenimento invadono la strada.

FIGURA 10 – VENUTE D'ACQUA IN LOCALITÀ BOSSOLETTI

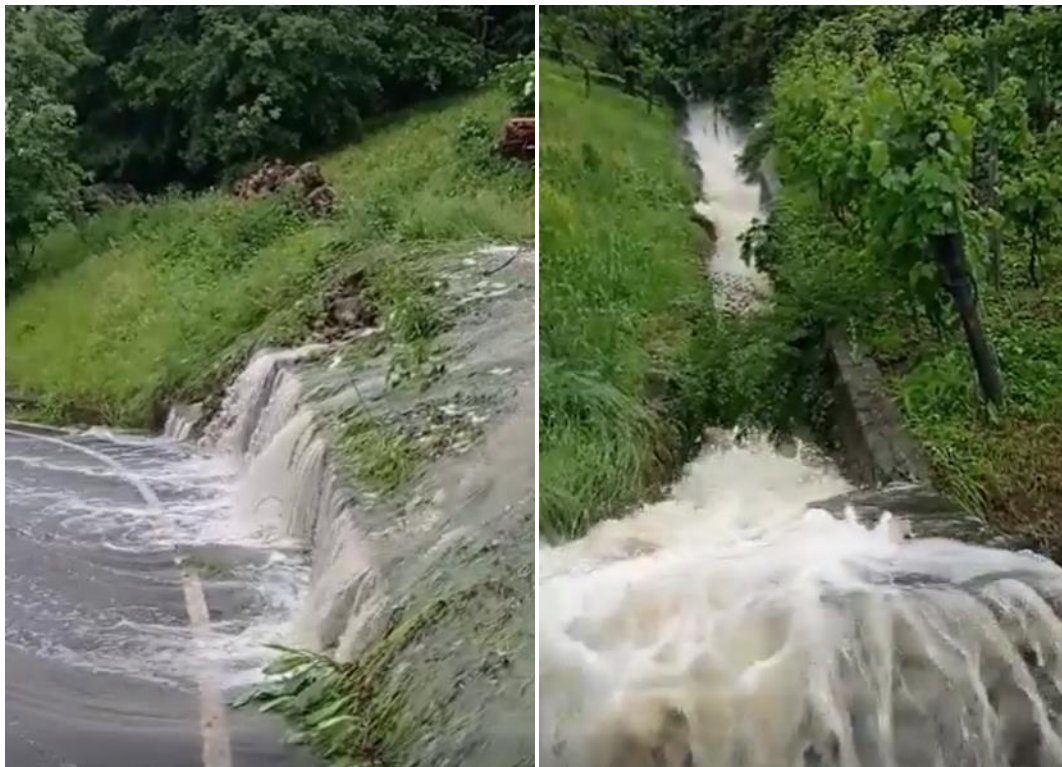
5. TRACIMAZIONE DI TOMBOTTO IN LOCALITÀ BRIGNOLI LUNGO VIA VERDI. In corrispondenza del tombotto di Via Verdi, all'intersezione con una valletta, si sono registrati episodi di tracimazione sulla sede stradale, dovuti all'insufficienza idraulica al principio del tratto tombottato.

FIGURA 11 – RUSCELLAMENTI IN LOCALITÀ BRIGNOLI (IMMAGINI TRATTE DA GRUPPO PUBBLICO FACEBOOK)

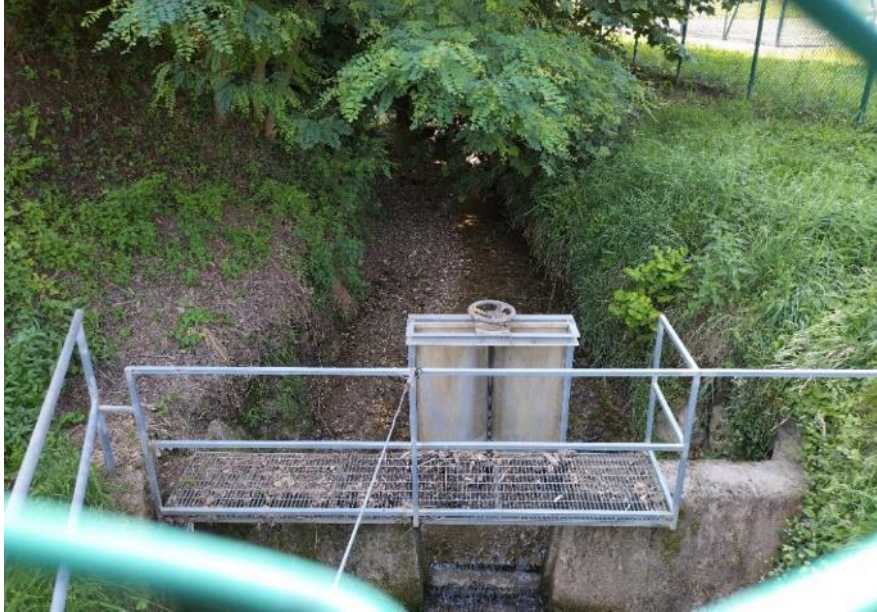
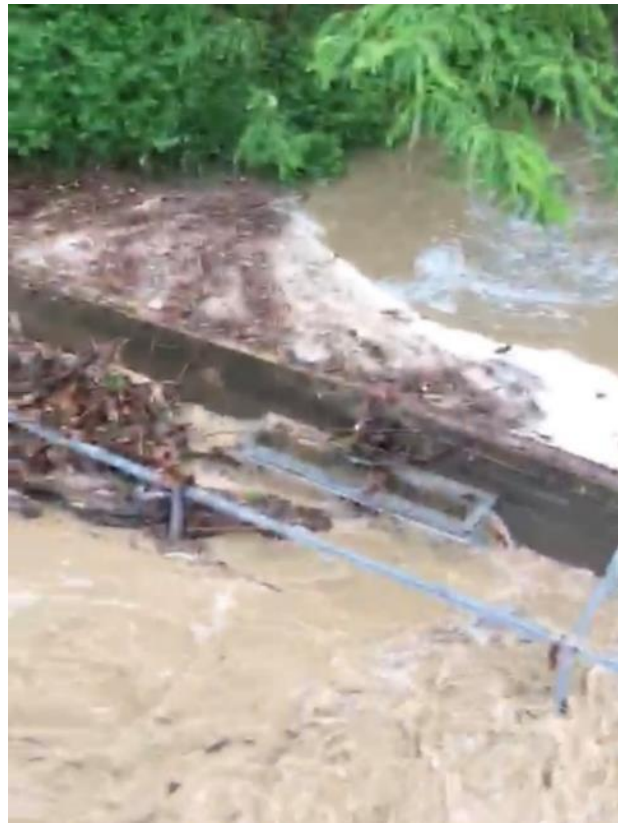
6. CRITICITÀ IDRAULICHE DEL TOMBOTTO PRESSO IL CAMPO SPORTIVO. Problemi di tracimazione si sono registrati presso il tombotto della valletta che scende al campo sportivo, nella zona di fondovalle, anche in anni recenti.

FIGURA 12 – TRACIMAZIONE AL TOMBOTTO DEL CAMPO SPORTIVO

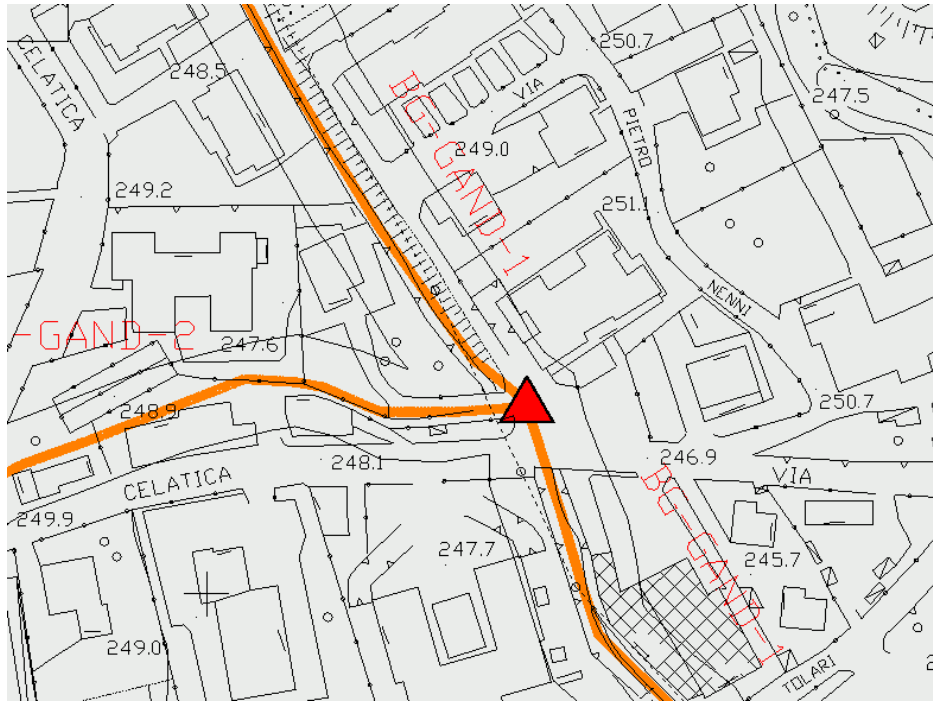
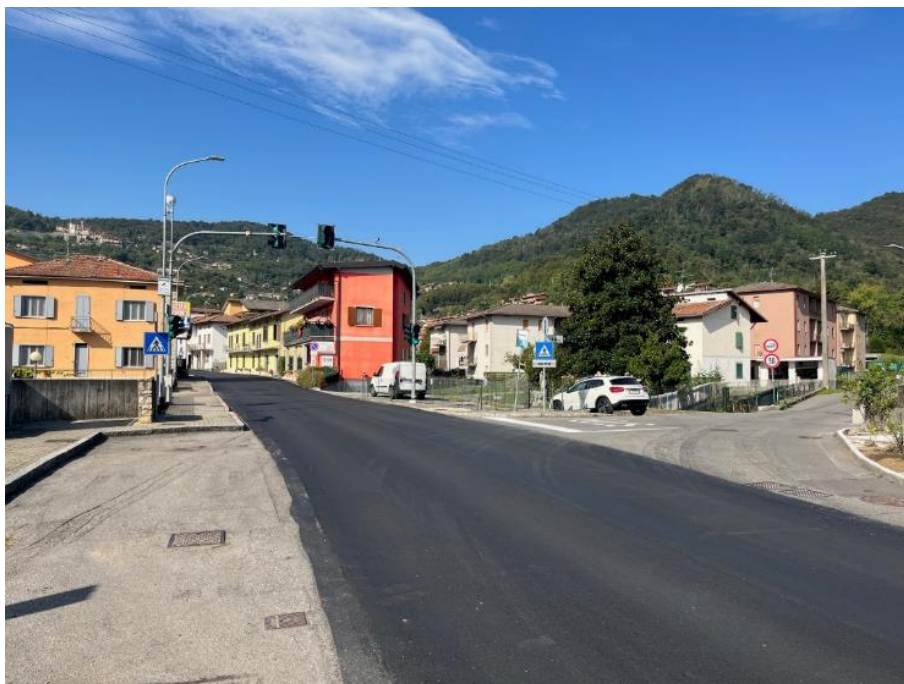
7. CRITICITÀ IDRAULICHE DEL TRATTO STRADALE (PONTE) TRA LE VIE CELATICA / TOLARI ANGOLO VIA NENNI. Problemi idraulici legati al deflusso idrico si manifestino frequentemente in prossimità del tratto stradale citato, a causa dell'intersezione dei tratti di reticolo minore afferenti i corsi d'acqua identificati come GAND-1 e GAND-2 nel RIM comunale. Poiché le acque del reticolo GAND-1 scorrono tombottate ad una quota inferiore a quelle del reticolo GAND-2, quest'ultima trova ostruzione al deflusso, allagando i piani interrati (box) delle abitazioni ai civici 4 e 6 di Via Celatica.

FIGURA 13 – SNODO IDRAULICO CRITICO IN CELATICA-TOLARI

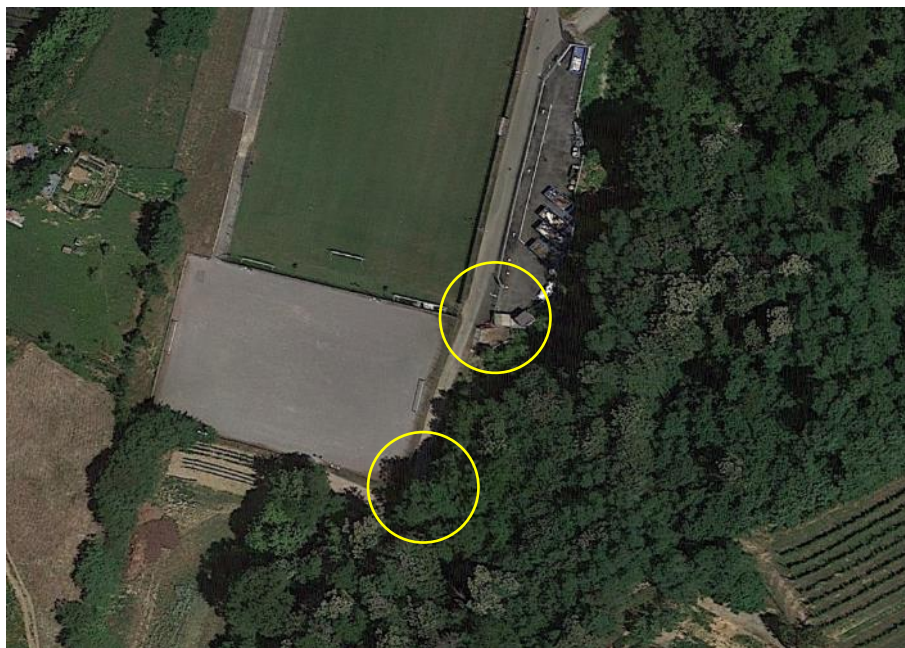
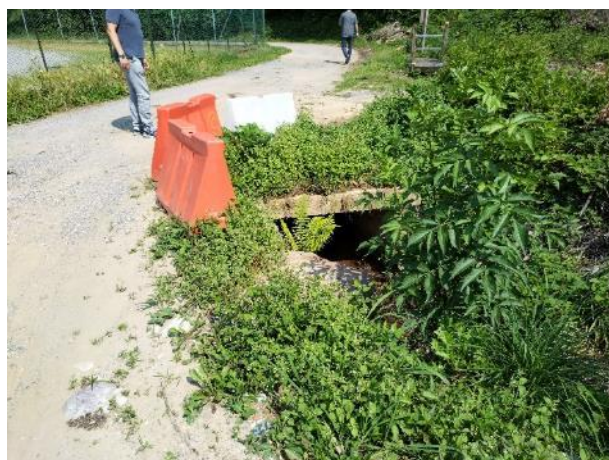
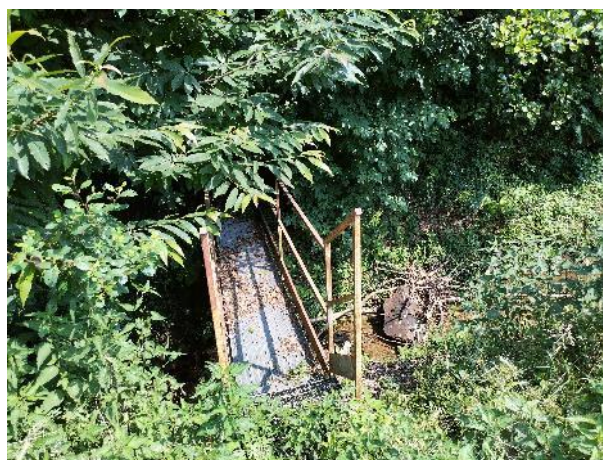
8. CRITICITÀ IDRAULICHE PRESSO VIA AVIS A FIANCO DEL CAMPO SPORTIVO (STAZIONE ECOLOGICA COMUNALE).

FIGURA 15 – ZONA PRESSO IL CAMPO SPORTIVO

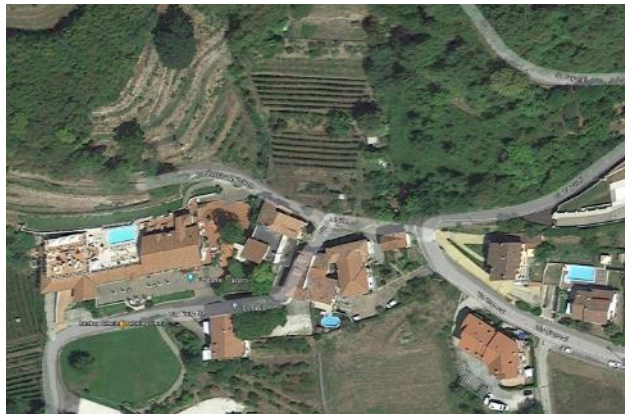
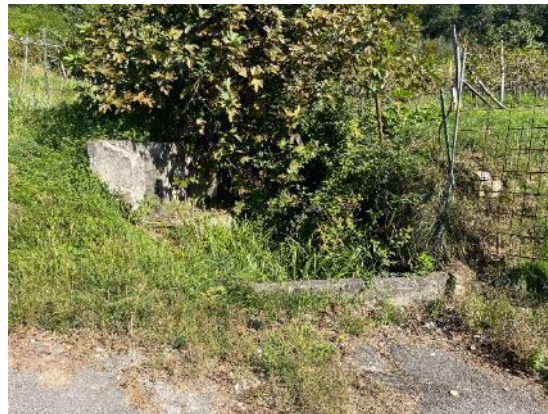
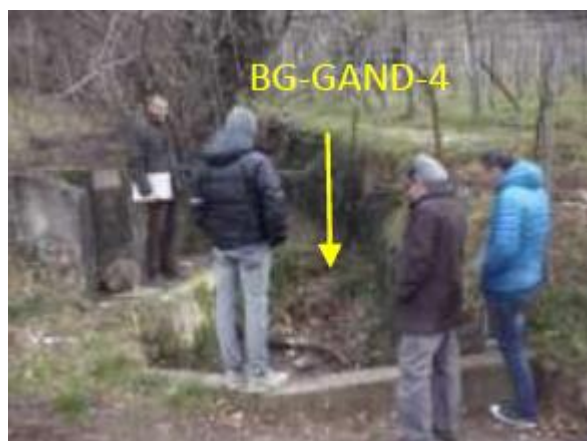
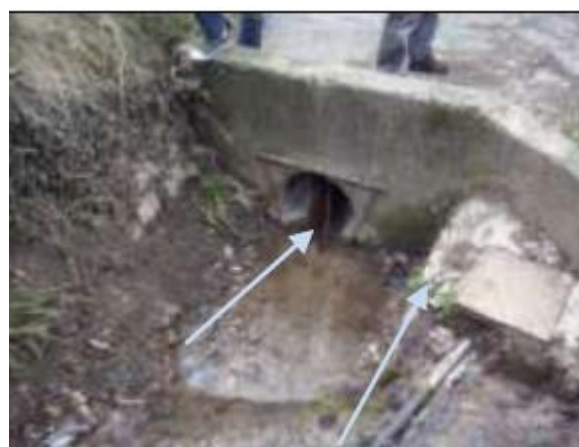
9. CRITICITÀ IDRAULICA PRESSO VIA CASCINA SUCHELLO (SOPRA CASCINA FONTANILE – TALLARINI). Durante gli eventi alluvionali di luglio 2014 si è verificata la tracimazione delle acque provenienti dal corso d'acqua contraddistinto nel RIM comunale con il Cod. BG-GAND4, in corrispondenza della Via Succhello, laddove il torrente diviene incanalato. Il rigurgito delle acque, che scendendo verso valle raggiungono la Via Fontanile, è determinato dalla parziale occlusione della tubazione di deflusso e dalla successiva tracimazione dal manufatto di contenimento.

FIGURA 16 – CRITICITÀ IDRAULICA IN VIA CASCINA SUCHELLO

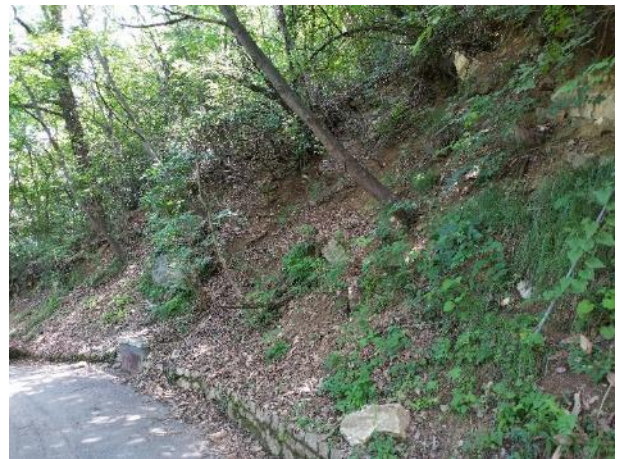
- **FRANA ATTIVA SUL PENDIO EST DEL MONTE DEL CASTELLO.** Si tratta di un dissesto attivo che interseca la sede stradale sul versante orientale del Monte del Castello, a sud del Pitone.

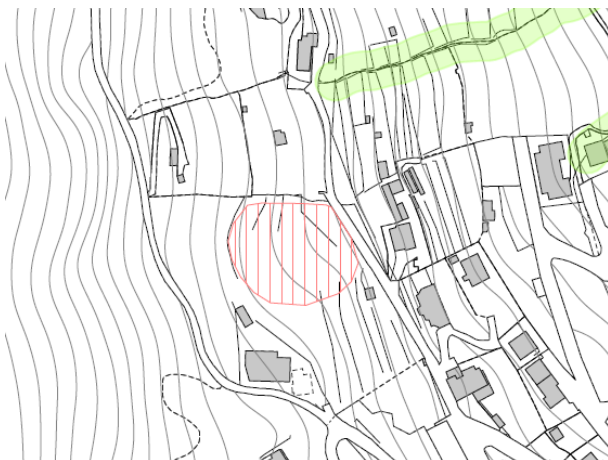
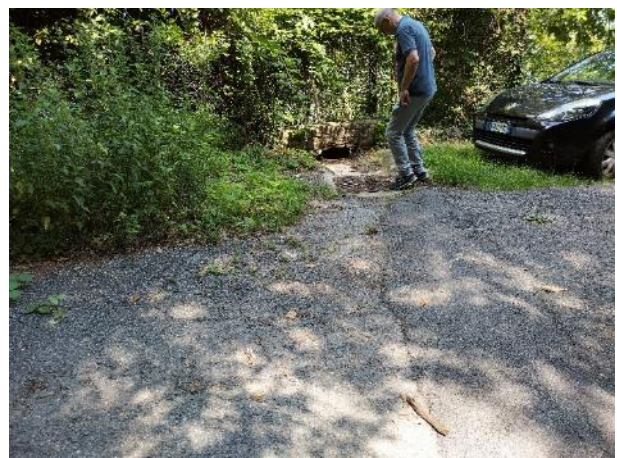
- **FRANA RELITTA/STABILIZZATA A SUD DELLA MADONNA DEL CASTELLO.** Ampia paleofrana in contesto prativo semi-urbanizzato con cattivo drenaggio delle acque e presenza di una vallecchia (rappresentata nella foto sotto).

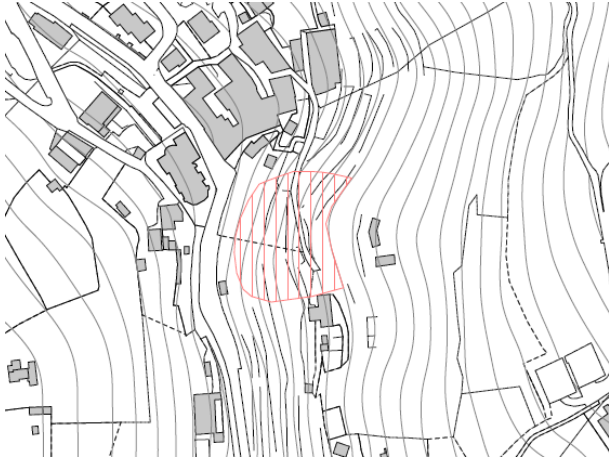
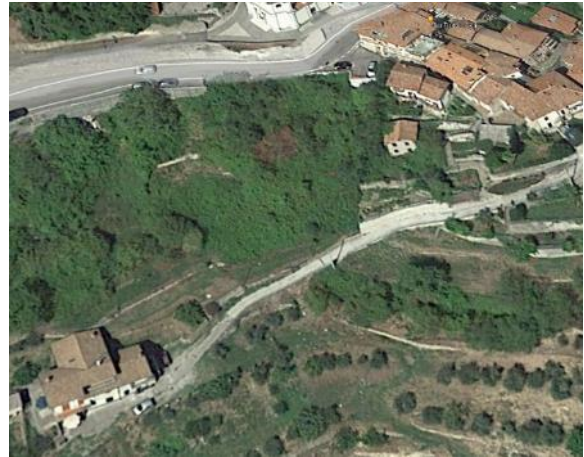
- **FRANA RELITTA/STABILIZZATA SOTTO LA CHIESA PARROCCHIALE.** Ampia paleofrana in contesto prativo semi-urbanizzato, caratterizzata anche da cedimenti su di un muro di sostegno ammalorato. La frana risale al 1978, mentre nel corso del 2020 è stati attuati gli interventi di ricostruzione di un tratto di muro della lunghezza di circa 20 m, posti sul lato di monte della Via G. Leopardi. Oltre al disfacimento e alla ricostruzione della muratura è stata realizzata una nuova fondazione e la posa di tiranti attivi permanenti.

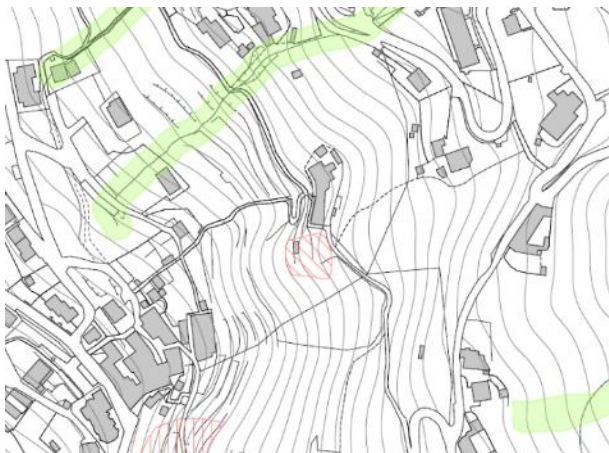
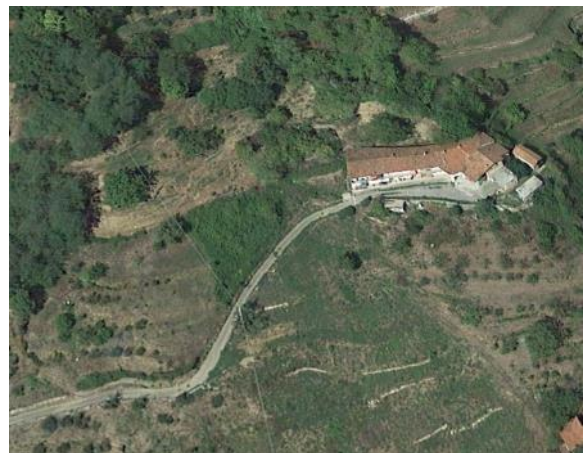
- **FRANA QUIESCENTE IN LOCALITÀ LISSANDRINA.** Modesto dissesto posto nei pressi di una cascina isolata, in contesto di margine bosco-prato a media acclività.

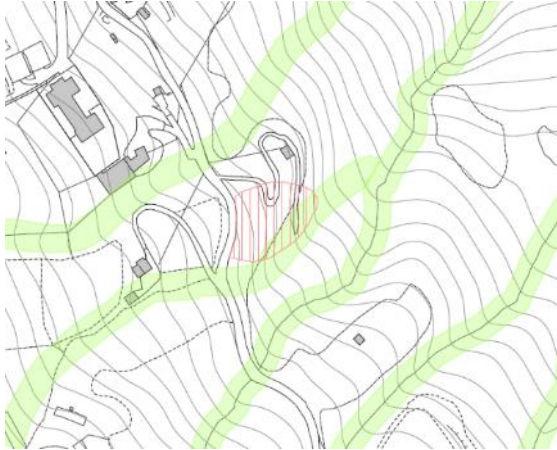
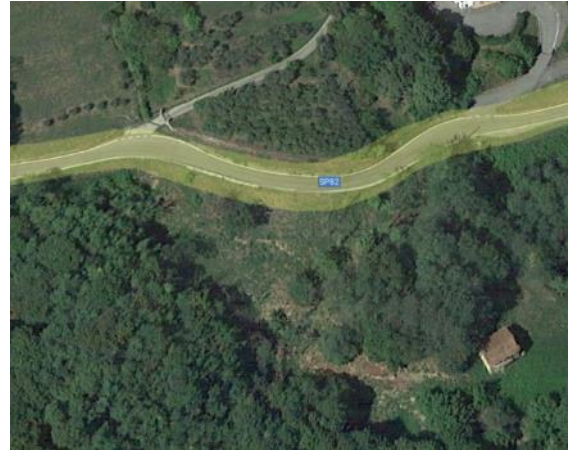
- FRANA RELITTA/STABILIZZATA IN LOCALITÀ BOSSOLETTI. Dissesto stabilizzato sul fianco sinistro di una vallecola. Il dissesto, verificatosi nel 2014, è stato stabilizzato con intervento interamente finanziato e realizzato dalla Provincia di Bergamo.

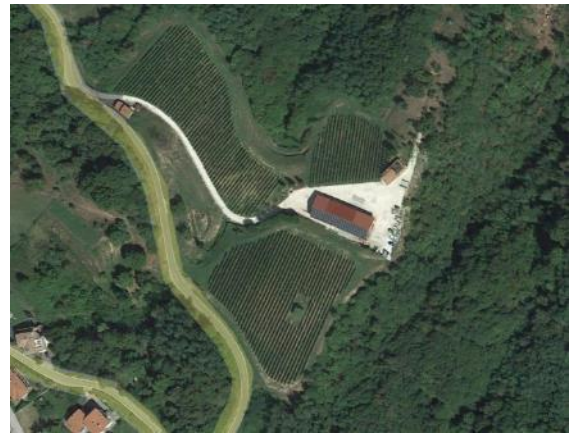
- FRANA RELITTA/STABILIZZATA PRESSO L'AZIENDA VITIVINICOLA. Ampio dissesto stabilizzato in posizione di compluvio presso l'azienda vitivinicola sotto la Cascina San Vincenzo. La frana risale al 1978.

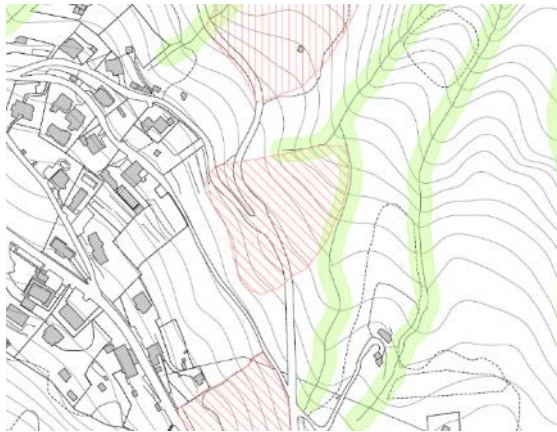
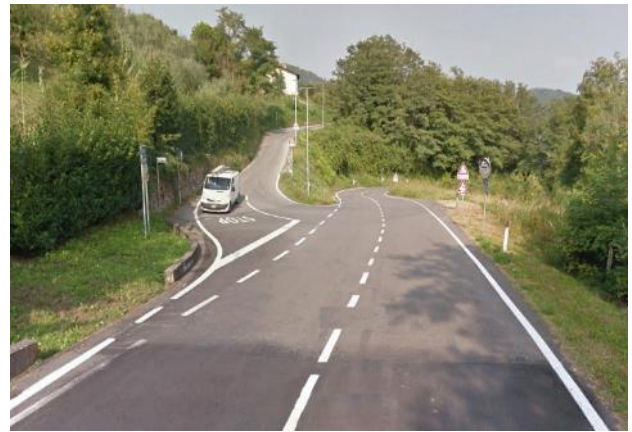
- FRANA QUIESCENTE LUNGO VIA BOSSOLETTI INCROCIO VIA PAPA GIOVANNI XXIII. Ampio dissesto occorso diversi anni or sono. Oggi il pendio si presenta completamente boscato e il dissesto può considerarsi quiescente. Anche questa frana risale al 1978.

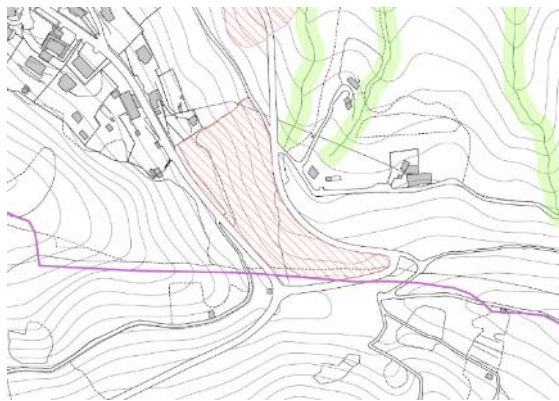
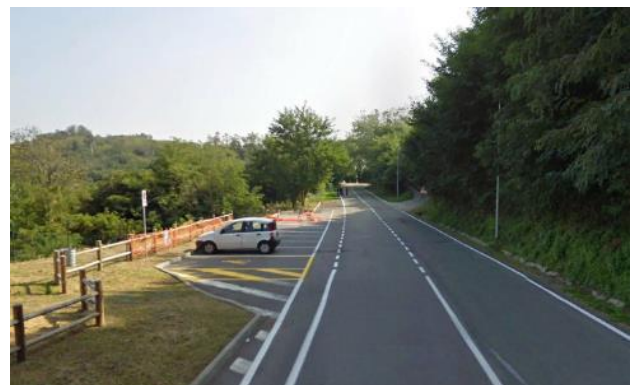
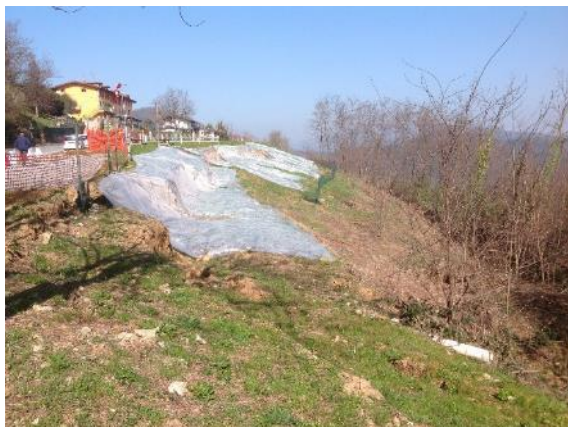
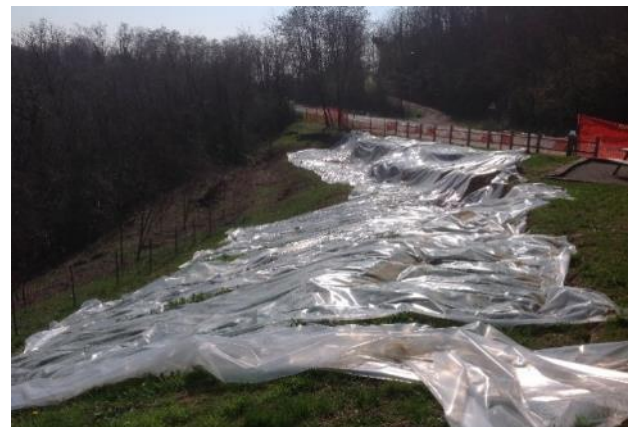
- FRANA QUIESCENTE AL LATO DI VALLE DELLA VIA ZANOLI (sino alla bretella di collegamento) Ampia frana che ha avuto inizio nel 201 nella porzione N in corrispondenza della zona dell'elisoccorso e poi avanzata durante gli intensi fenomeni meteorici del 2014, con coinvolgimento della sede stradale (Via Zanoli), ma anche della bretella di collegamento posta alle quote inferiori. Il dissesto ha interessato terreni naturali, ma anche depositi antropici ivi accumulati. Nel corso del 2014, poi oggetto di interventi di messa in sicurezza.

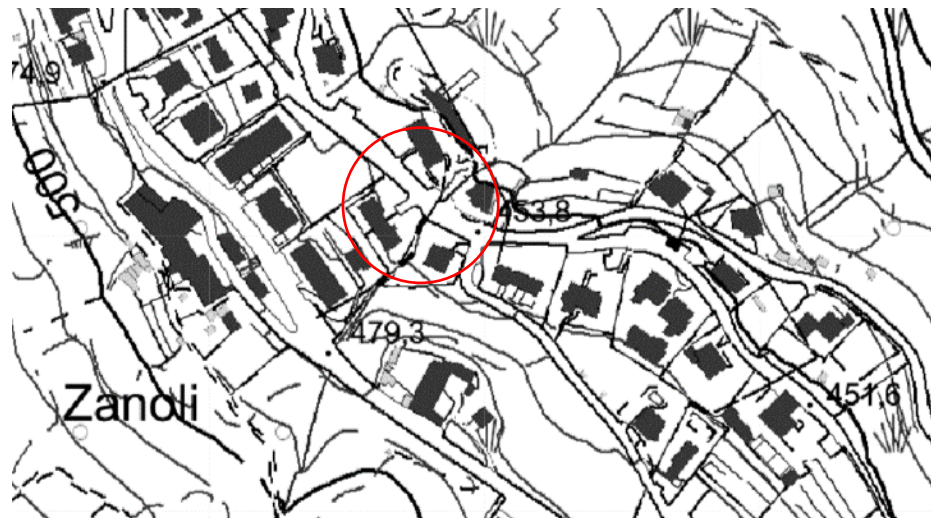
2. CRITICITÀ DI DEFLUSSO NELLA VALLECOLA CHE INTERSECA LA VIA PAPA GIOVANNI XXIII, ANGOLO, CIVICO 22 ANGOLO VIA I MAGGIO. Si tratta di una valletta in condizioni critiche e con potenzialità esondative, che interseca la strada provinciale in località Zanolli.

FIGURA 4 - PUNTO IN CUI LA VALLETTA INTERSECA LA VIA PAPA GIOVANNI XXIII TOMBOTTANDOSI SOTTO LA SEDE STRADALE

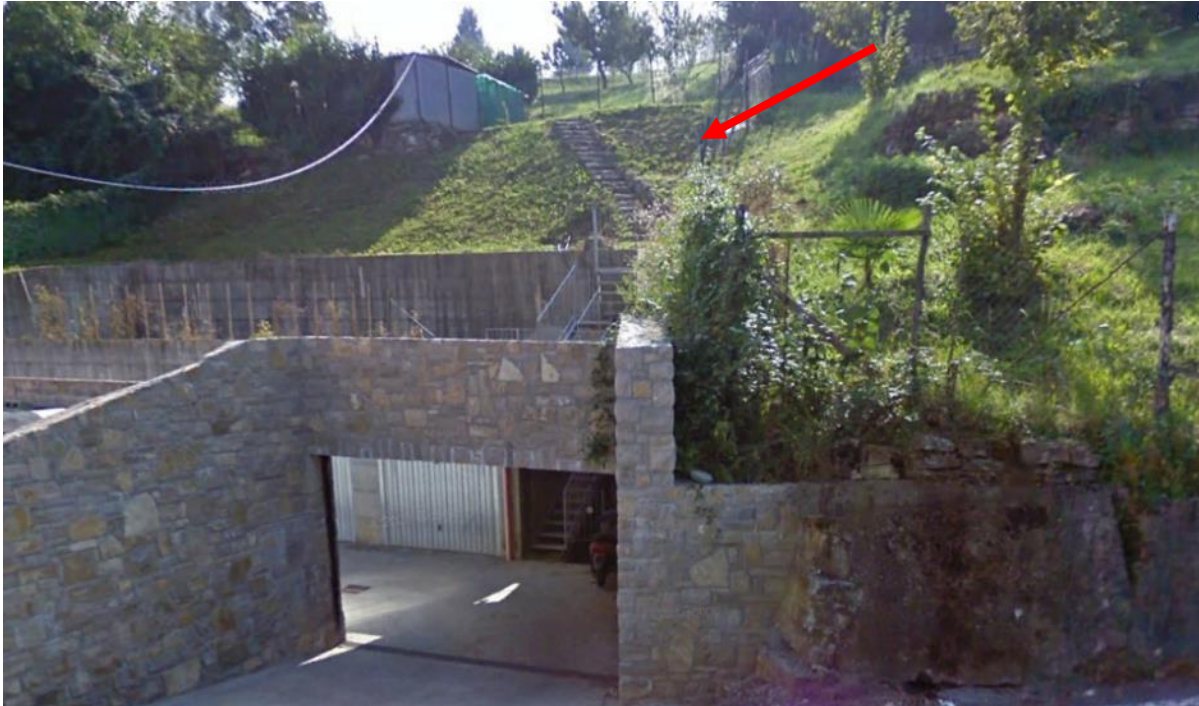
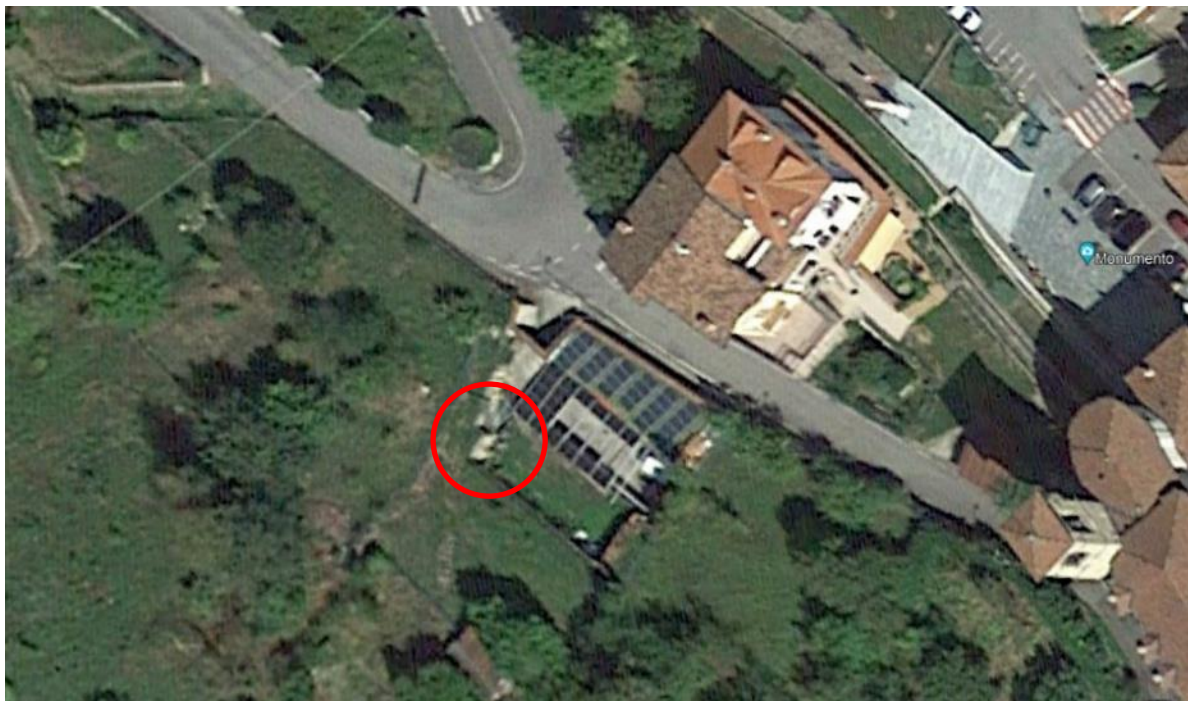
3. ROTTURA DI UNA TUBAZIONE IN VIA CHIESA. Recentemente si è verificata la rottura di una tubazione presso delle autorimesse in Via Chiesa, determinandone l'allagamento, oltre che parte della strada stessa.

FIGURA 6 – ZONA DI ROTTURA DELLA TUBAZIONE

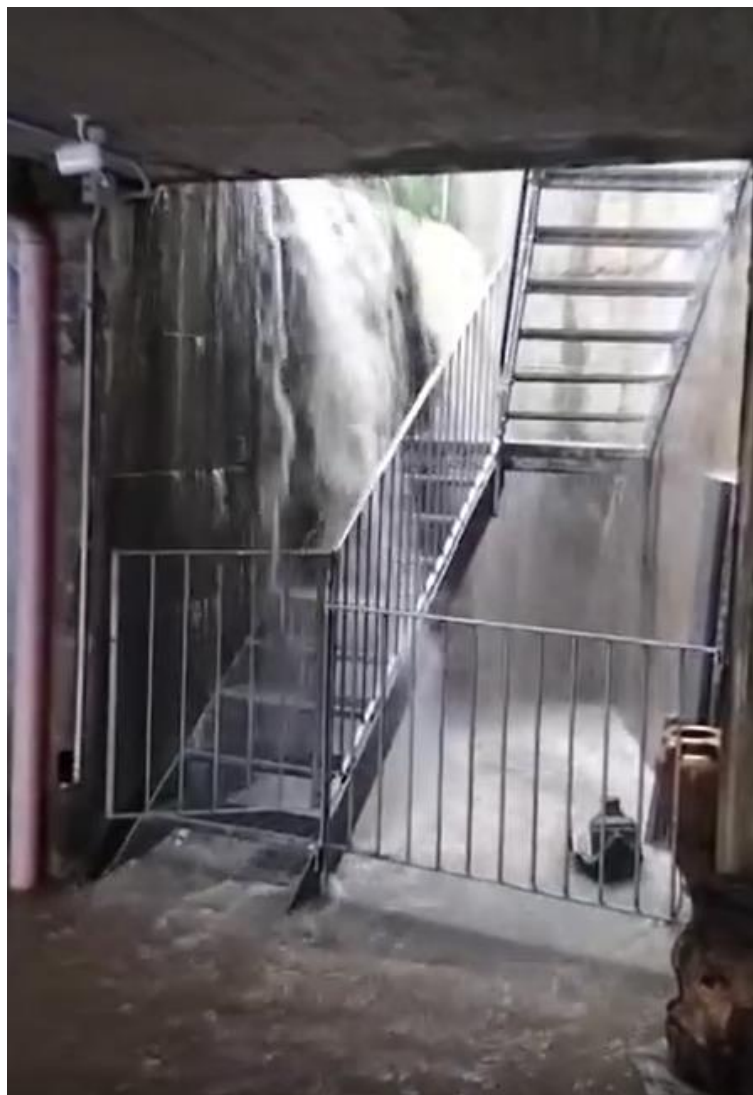
FIGURA 7 – AUTORIMESSE ALLAGATE PER ROTTURA DELLA TUBAZIONE

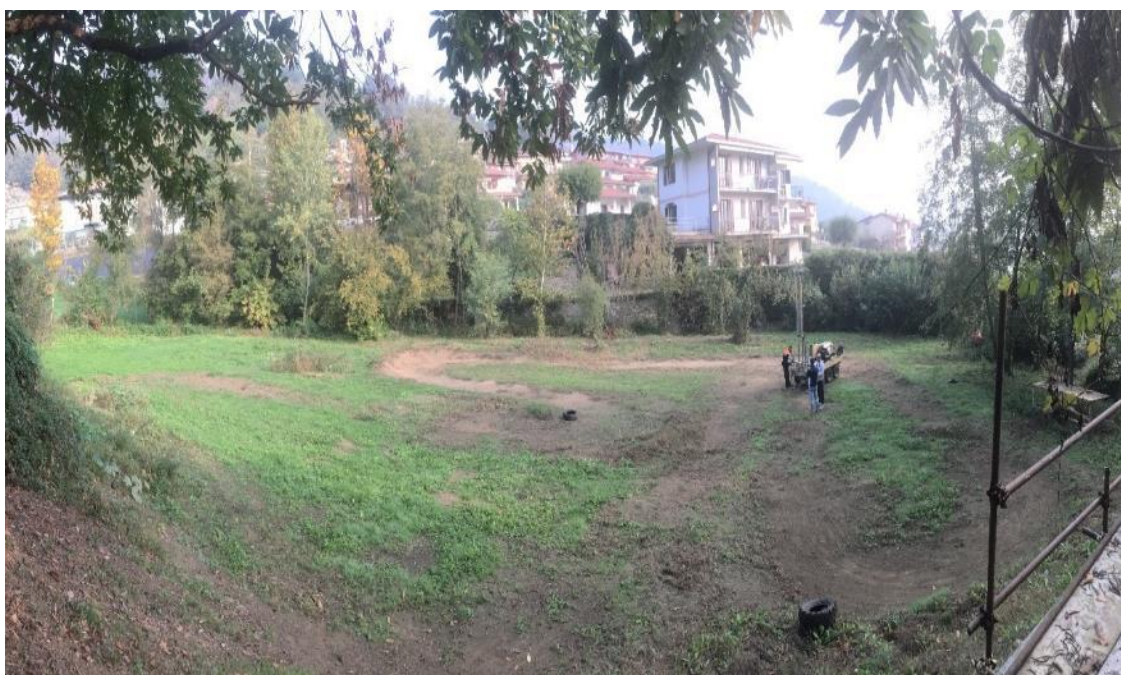
4. CRITICITÀ IDRAULICHE A MONTE DI PIAZZA TOGLIATTI (VIA ANTONIO GRAMISCI) ALLA TOMBOTTATURA DEL RETICOLO IDRICO GAND-1. Al fine di prevenire allagamenti della zona posta a valle della tombottatura del tratto di RIM (GAND-1) posto presso Via Gramsci, è in corso di realizzazione una vasca di laminazione in zona semi-pianeggiante interna di volume di poco inferiore a 6 mila m³.

FIGURA 14 – PROGETTO E SITO DELLA VASCA DI LAMINAZIONE

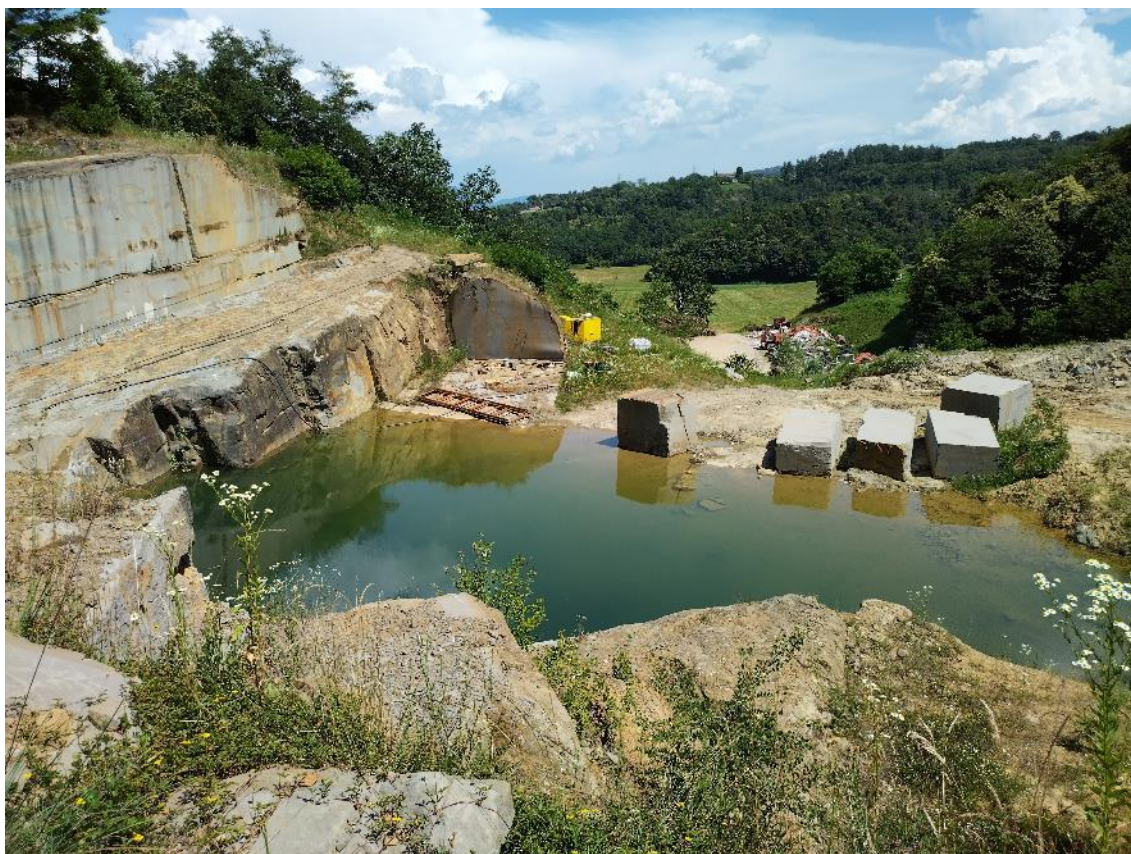
5. CAVA. È stato eseguito un rilevamento anche nella zona della cava. Si tratta di un sito estrattivo interessato, specialmente in passato, dalla coltivazione dell'Arenaria di Sarnico, diffusamente affiorante in bancate ben definite. Sul fondo si rileva la presenza di un modesto laghetto, ben visibile nell'immagine. Non sono state identificate criticità particolari.

FIGURA 17 - CAVA DI GANDOSSO
